完整交接记录

| 房屋/地址 | 上海市静安区愚园路318号, 8号楼1602室, 200040 上海, CN |

| 标题 | 退租交接记录 - 静安公寓 |

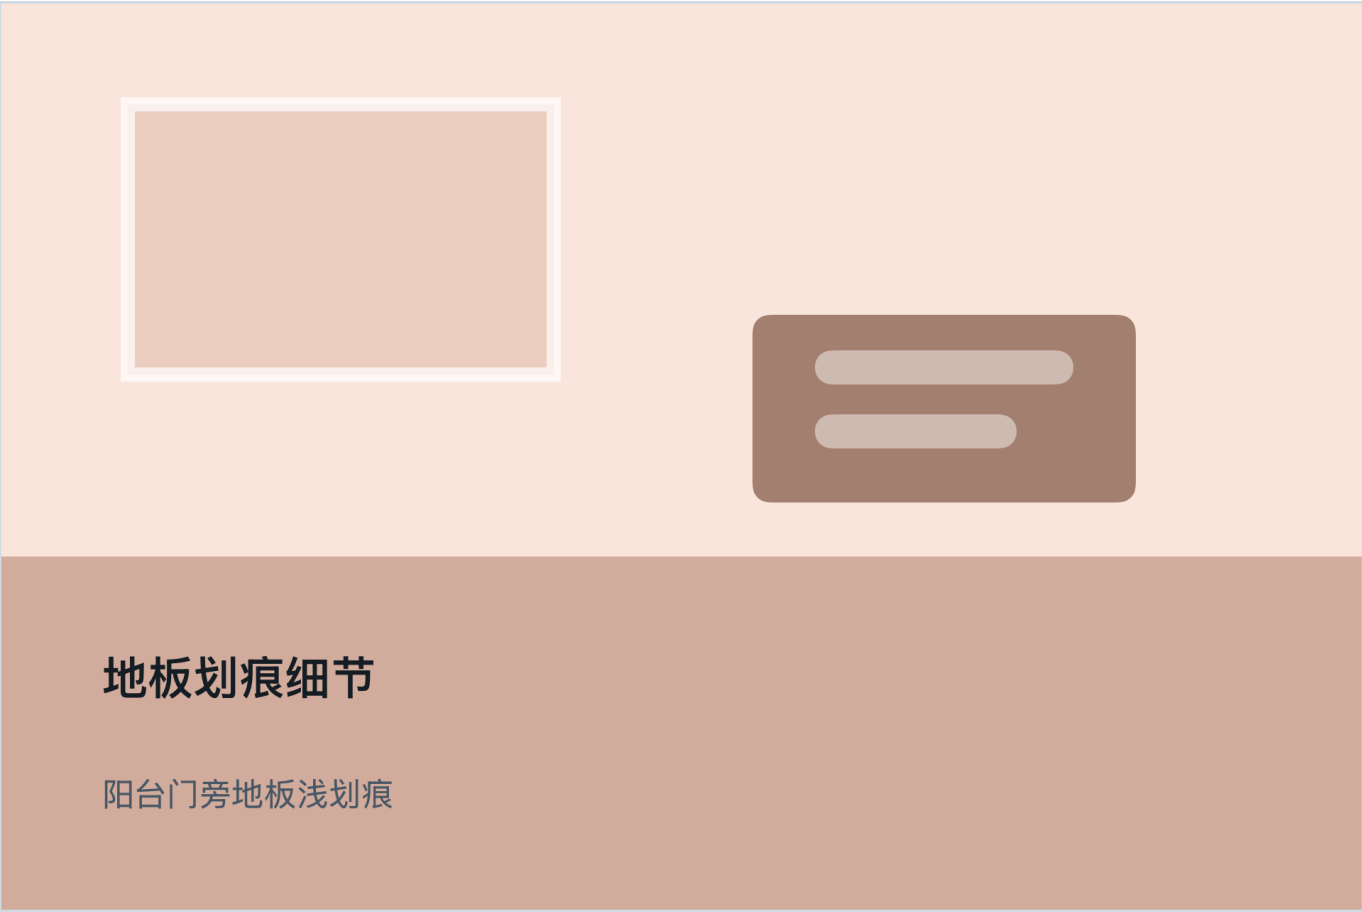
附件 A2

| 清单 | 地板覆盖物/踢脚线 = 一般; 备注: 阳台门旁木地板有一处浅划痕。 |
| 未决事项 | 阳台门旁地板浅划痕 (地面, 次要的, 状态 未处理) |

备注: 地板划痕细节
